## MODIFICACIÓN PUNTUAL DEL P.E.O.P.C.H.O CONSISTENTE EN LA DESCATALOGACIÓN DEL EDIFICIO SITUADO EN CALLE LUIS ROJAS ESQUINA CON PLAZA CUBERO DE ORIHUELA

Arquitecto: Manuel Ángel Illán Serrano. CTAA nº 10575

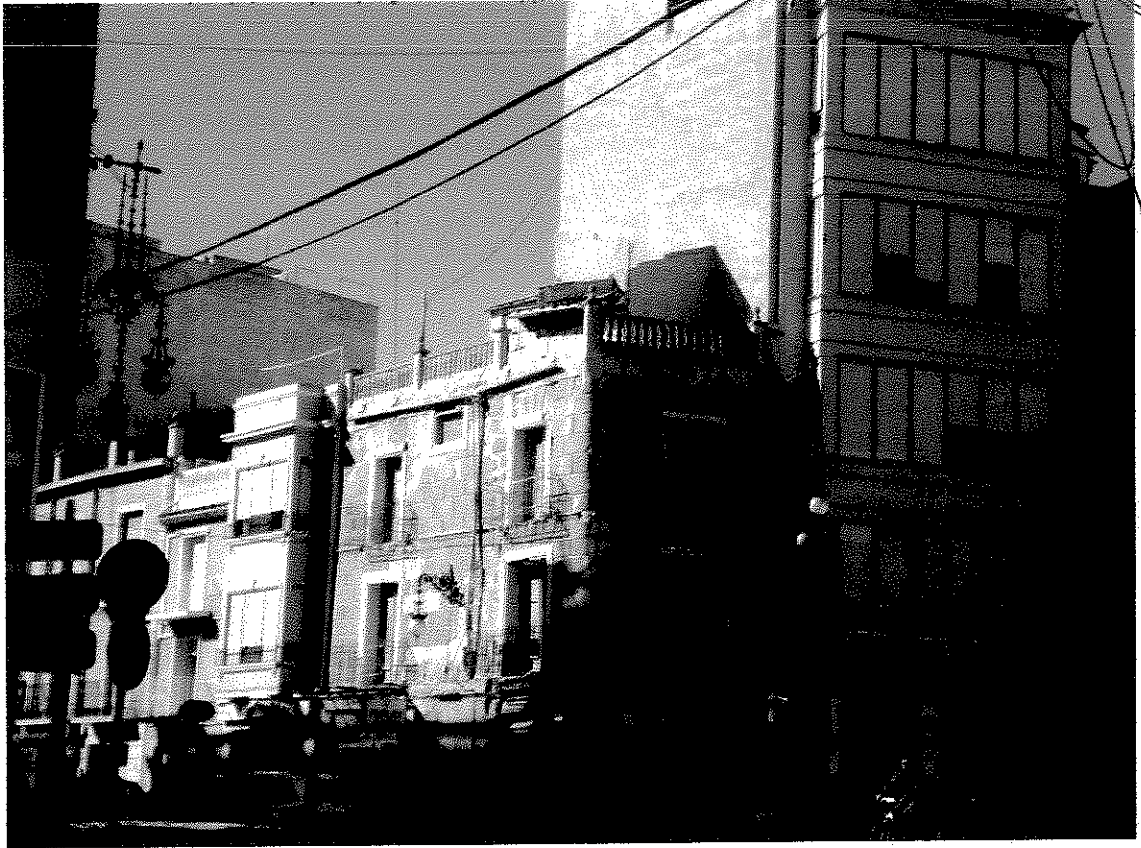
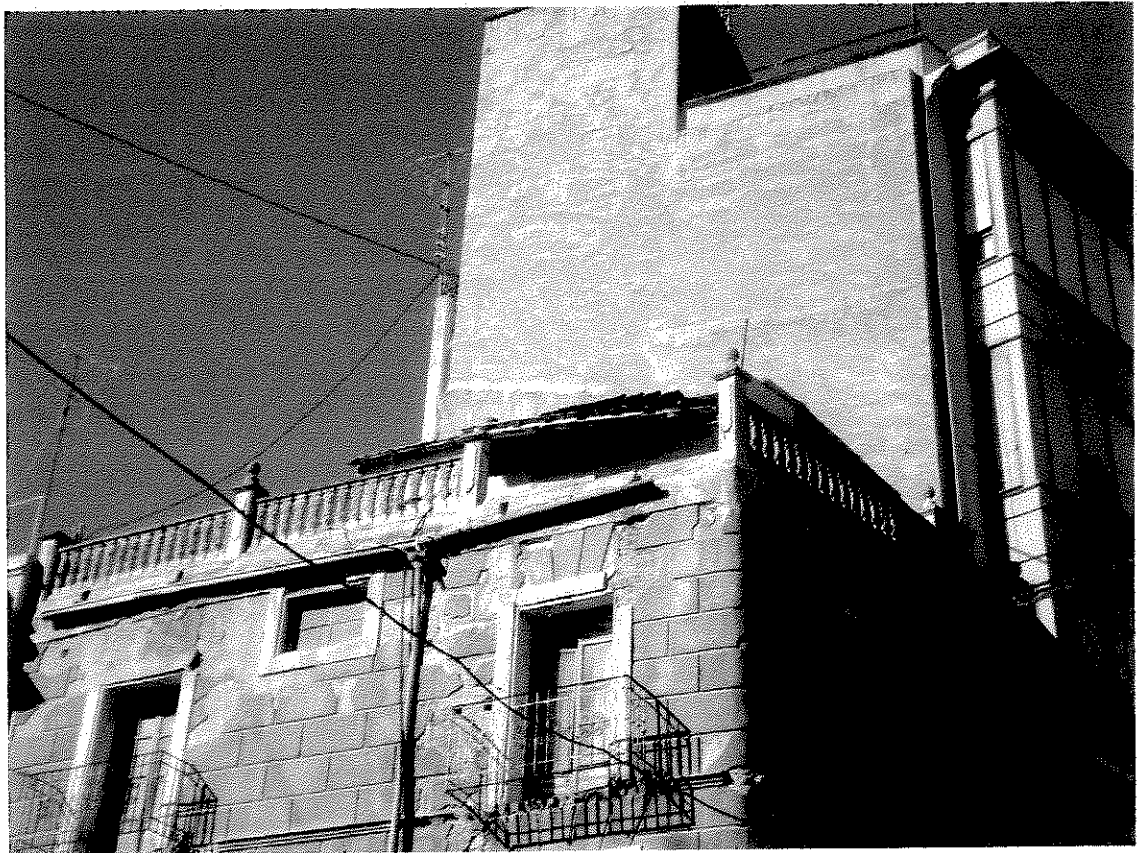
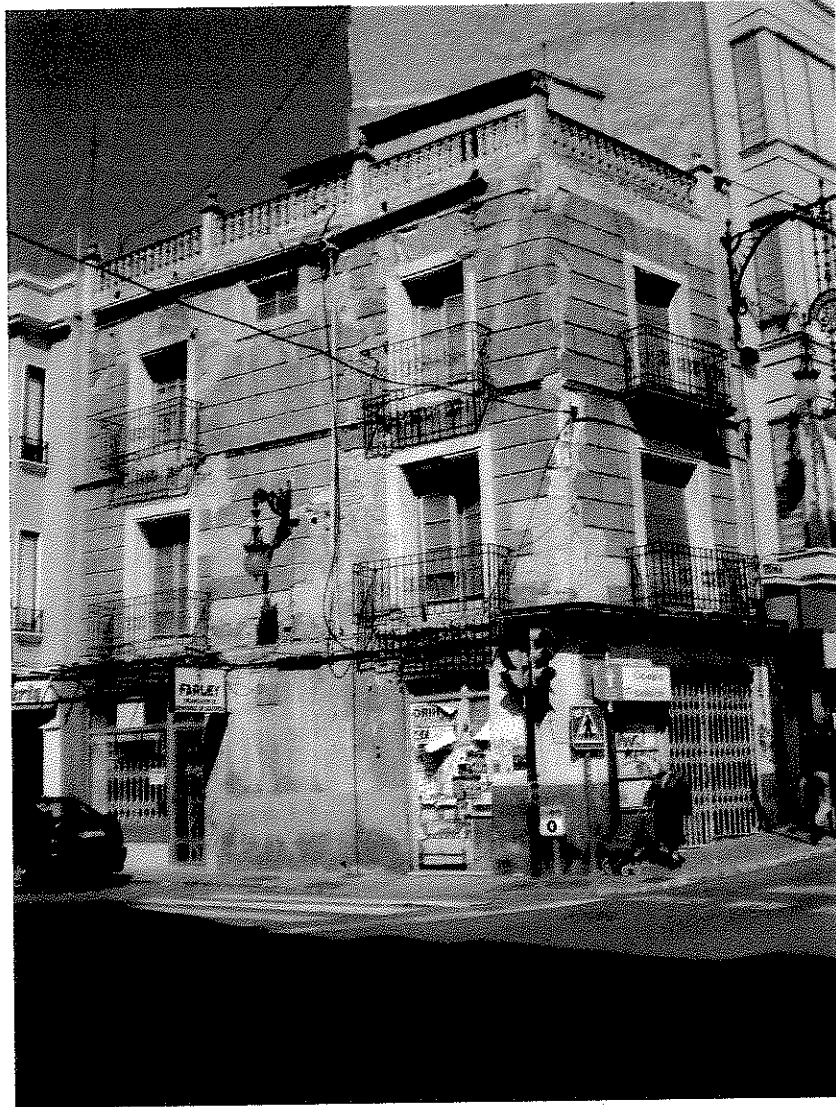
## ANEXO 1\_ FOTOGRAFÍAS DEL EDIFICIO

Así mismo, este informe recoge que no existe garantía de estabilidad estructural y consecuentemente de seguridad, debido al estado de la estructura, realizada por muros de carga y que es visible desde el exterior del edificio, por lo que hace necesario sustituir la estructura existente por una totalmente nueva.

Tampoco está garantizada la salubridad, ya que, como dice dicho informe, las filtraciones de agua han provocado la aparición de humedades y desprendimientos en el interior del edificio, dejando la edificación parcialmente sin cubierta.

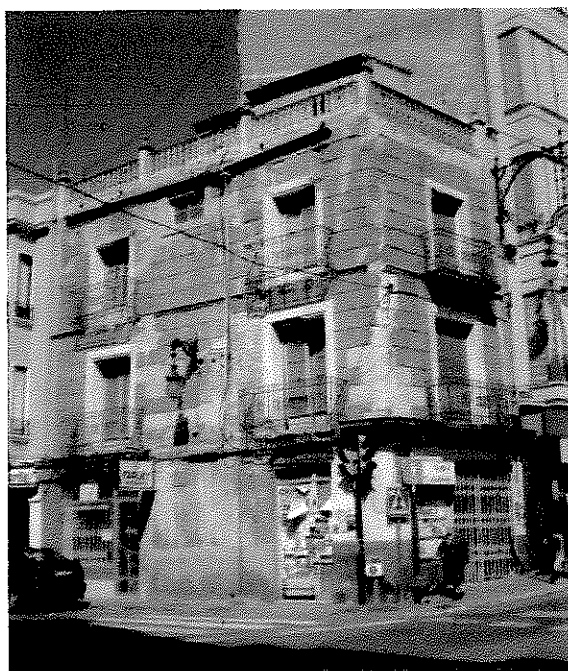
La nueva propuesta se trata de una edificación de planta baja y tres alturas, la cual reproduce las características esenciales del edificio original manteniendo las condiciones volumétricas, tipológicas y ambientales esenciales que determinaron su protección y catalogación. Creando un edificio de nueva planta cuya imagen rememora el edificio anterior:

Condiciones volumétricas y tipológicas: la propuesta mantiene la estructura volumétrica esencial del edificio original, siguiendo con el mismo ritmo, tamaño y proporción de huecos, de marcado tamaño vertical, vuelos y alturas; además ya que el P.E.O.P.C.H.O. nos permite planta baja y tres alturas, colmatamos la planta tercera.

Condiciones ambientales y estéticas: la nueva propuesta reproduce las características estéticas propias y reconocibles de este edificio:

\_las **cornisas** horizontales que recorren la fachada de lado a lado a la altura de los balcones.

\_las **barandillas** metálicas en los balcones.

\_El **marco** blanco de los huecos.

\_Las **carpinterías** de dos hojas de madera.

\_La **balaustrada** que corona el edificio, la dejamos en la misma posición que ocupa, ya que de otra manera alteramos la escala del edificio.

\_La **franja de medianería** que recorre verticalmente el edificio en el encuentro con los edificios adyacentes.

Las técnicas de construcción sin embargo emplean soluciones más contemporáneas, para realizar un edificio con interés formal y expresivo, desmaterializamos los antiguos muros de carga de la fachada, convirtiéndolos en muros de vidrio, dejando ver el interior del edificio, aumentando así la calidad espacial del inmueble, creando una solución que apuesta por un nuevo edificio concordante con las tendencias arquitectónicas actuales sin dejar de lado la memoria estética y ambiental del edificio existente, continuando de esta manera con la impronta del paso de las distintas épocas y estilos sobre las edificaciones de nuestros cascos antiguos.
